HELKEM OY

MONIPORTAISET BARRELPUMPUT

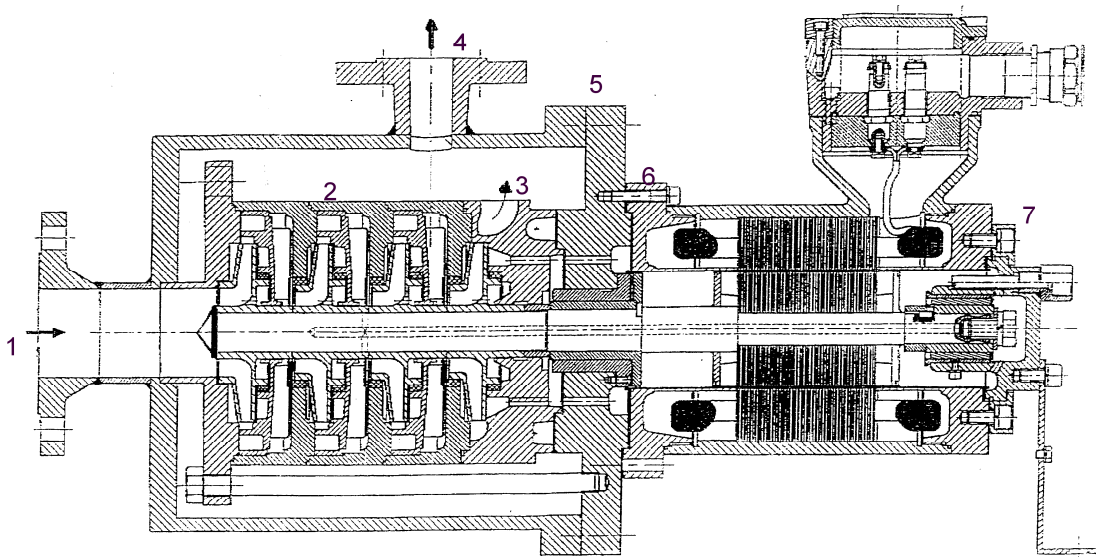
Alapuolella on kuvattu rakoputkimoottorilla varustettu moniportainen barrelpumppu.

Siinä moniportainen pumppu on suljettu paineastian sisään.

Neste virtaa imulaipasta (1) sisään ja paineaukosta (3) paineastiaan ja painelaipasta (4) ulos. Jos pumpun pesien väliset tiivisteet (2) vuotavat, vuotaa neste paineastiasta pumpun sisään, hyötysuhde hiukan huononee mutta mitään ei vuoda ulos.

Tässä rakenteessa on seuraavat staattiset tiivisteet pumpattavan nesteen ja ulkoilman välillä: Imulaippa (1), painelaippa (4), paineastia/painekilpi (5), painekilpi/moottori (6), moottorin takapään laakerikilpi (7).
